金叶印务新厂区项目

# 水土保持设施验收报告

建设单位：陕西金叶印务有限公司

编制单位：西安国恒环境工程技术有限公司

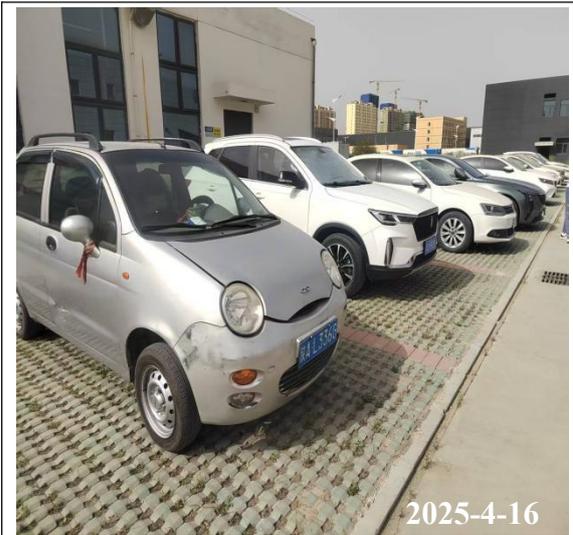
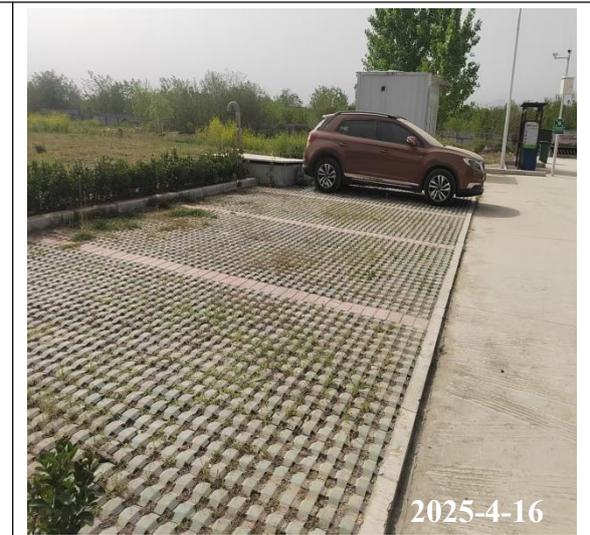
<p>2025-4-16</p>
<p>植草砖铺装</p>	<p>植草砖铺装</p>

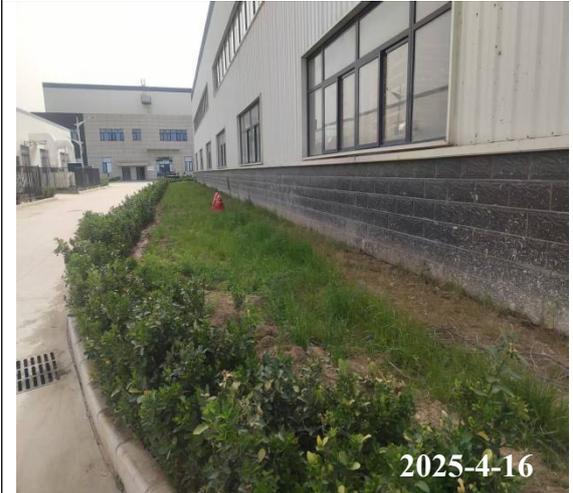
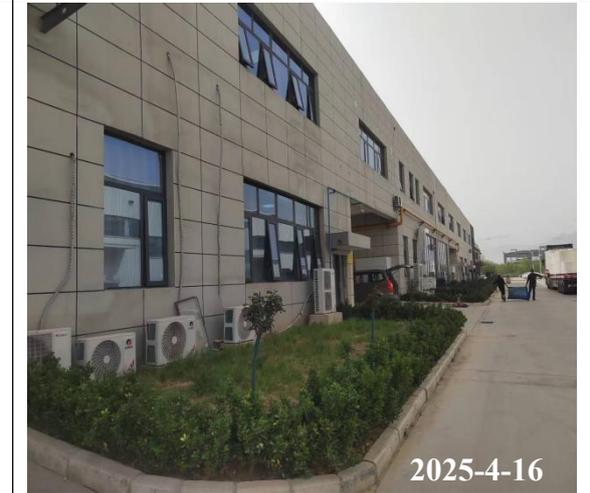
<p>2025-4-16</p>
<p>项目区绿化</p>	<p>项目区绿化</p>

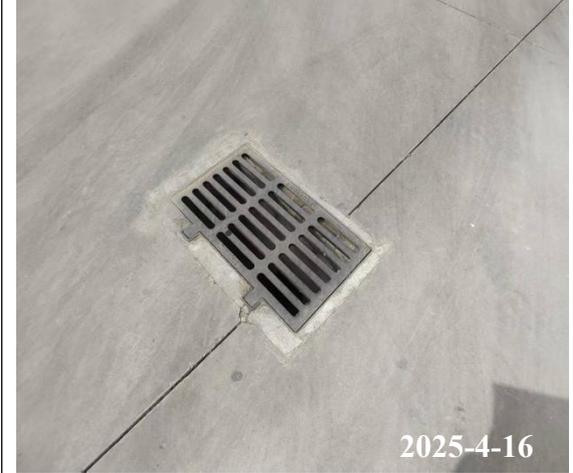
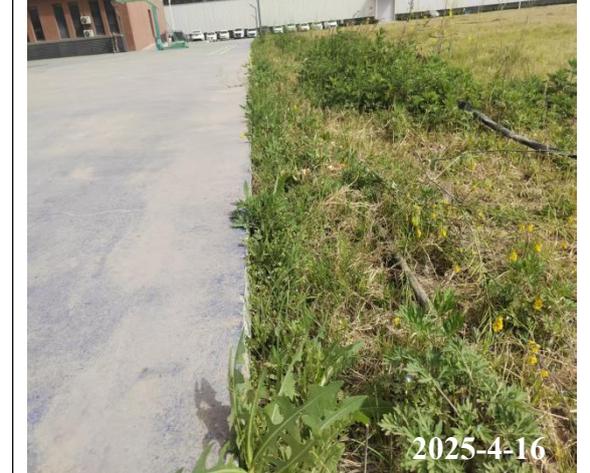
<p>2025-4-16</p>
<p>雨水口</p>	<p>下凹式绿地</p>
